臺北市建築管理工程處 函

主旨：檢送本處115年5月22日召開建築物室內裝修抽查作業專案
小組會議紀錄1份，請查照。

建築物室內裝修抽查作業專案小組會議

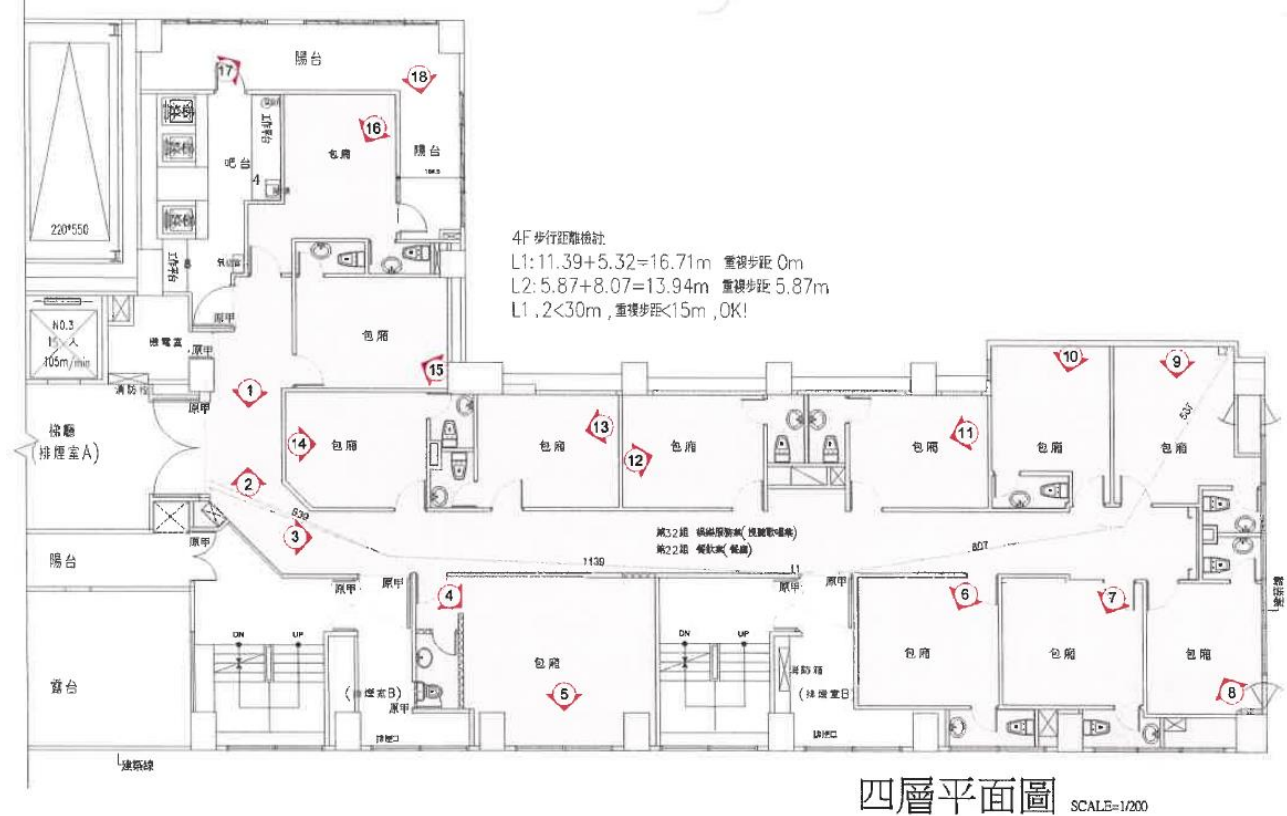
1. 初審意見：「本案規避兩階段室內裝修審查程序，不可獨立切割吧台範圍，讓申請範圍小於300平方公尺」。
2. 建築師陳述意見：(略以)

本案裝修範圍已領有89裝修(使)第0025號室內裝修合格證。倘將吧台區及機電室納入本次申請範圍後，各樓層申請面積均未達300平方公尺，得依簡易室內裝修程序辦理。
